## 5 . 余部橋主桁の腐食状況と鋼材の特性

徳山工業高等専門学校

旧余部橋梁の主桁(4スパン分)を調査する機会を得た

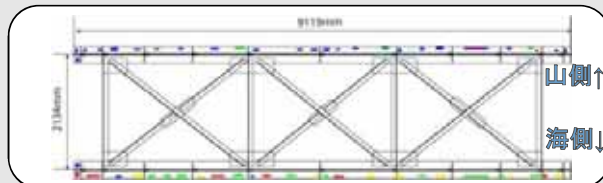
上フランジ下面

山側よりも海側の方が相対的に激しい腐食がスパン全域に分布している

日本海からの強い潮風が上フランジ下面に当たって塩分が付着  
その付着した塩分が上フランジ下面では雨水によって洗い流されにくい。

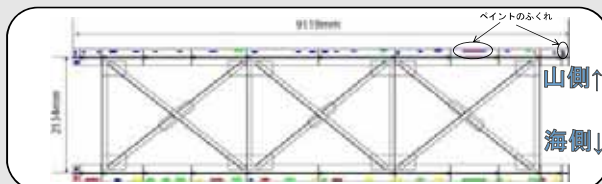
上フランジ下面

桁の外側と内側では、明らかに外側の方が腐食が激しい

桁の内側は塩分が付きにくく、風通しが良い  
直射日光があたらないので塗装の劣化が少ない

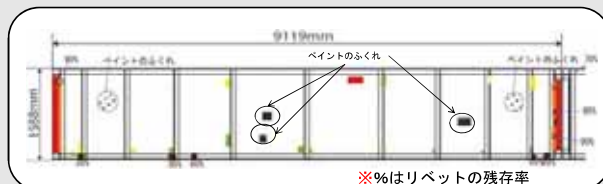
ウェブ海側

桁両端の連結部に激しい腐食が発生

リベットやボルトによって多くの凹凸があり、所定の塗膜厚が確保しにくい。  
連結部は狭いスペースであるため、塩分や湿気がたまり易く洗い流されにくい構造。

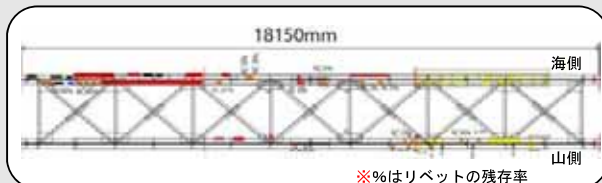
上フランジ上面

広い範囲で断面欠損をともなう程度の重度の腐食 (損傷度Ⅲ～Ⅳ) が広がっている。

枕木を敷設することによる隙間腐食が生じている。  
腐食により、何度も枕木の位置を変えたときとみられ、上フランジ上面の  
ほぼ全体に激しい腐食

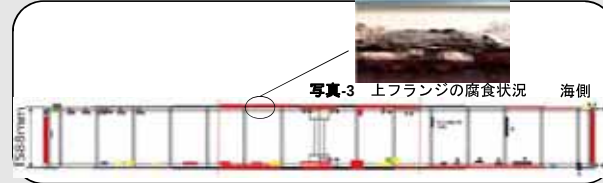
ウェブ海側

スパン中央に向かって上下フランジの板厚が膨張し腐食が激しい

スパン中央部にカバープレートが設置されており、その端部から隙間腐食が発生

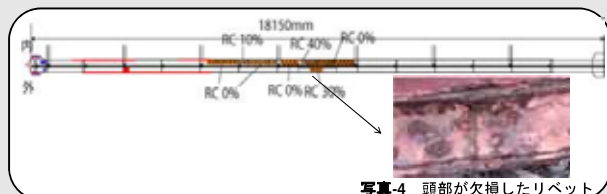
下フランジ

写真-4 頭部が欠損したリベット

リベット頭部の残存率が50%を下回っているものが多く、継手部の近くでは完全に頭部が欠損しているケースもあった。

カバプレートや継手部といった構造的要因が関係

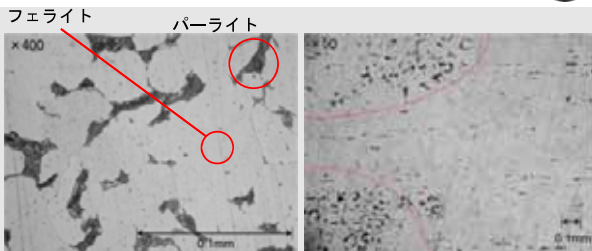
写真-6 鋼材表面の電子顕微鏡写真

- 写真-6(b)より硬質で黒色のパーライトが場所的に偏って存在
