# 「津波による建造物の被害」

九州工業大学: 幸左賢二

## 2011東北地方太平洋沖地震(土木学会4.11報告会資料)

### I. なぜ橋梁被害に着目したのか 内容構成

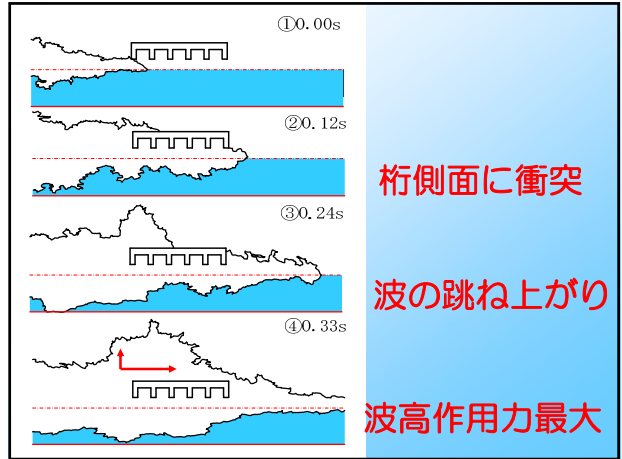
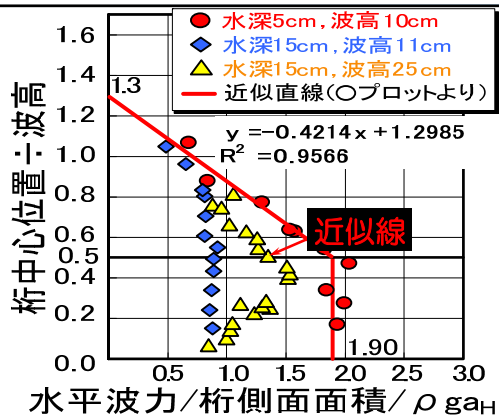
### 実験-碎波有

実験結果を包括する近似線を算出。

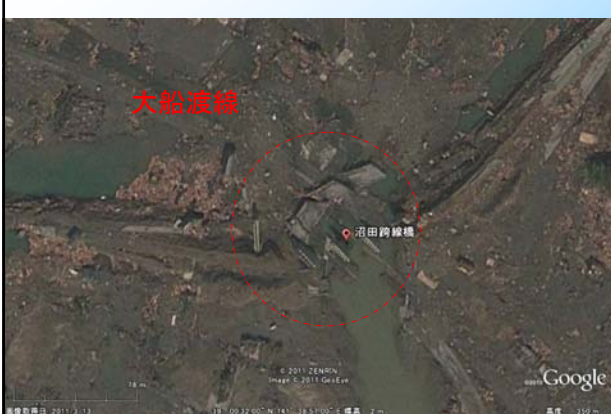
桁解体・迂回路整備(4月1日)

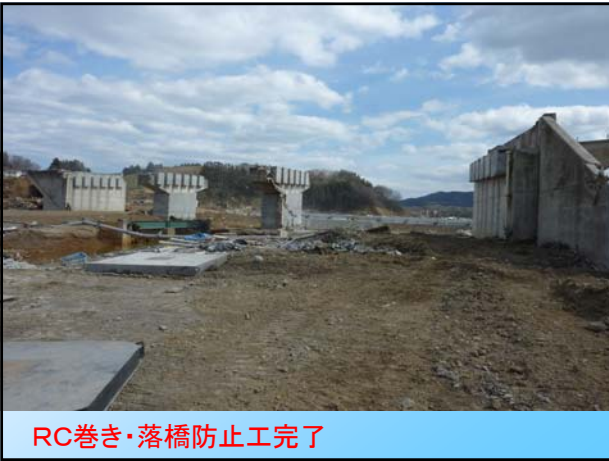
橋台背面流失・応急復旧(迂回路整備)  
・45号通行可能

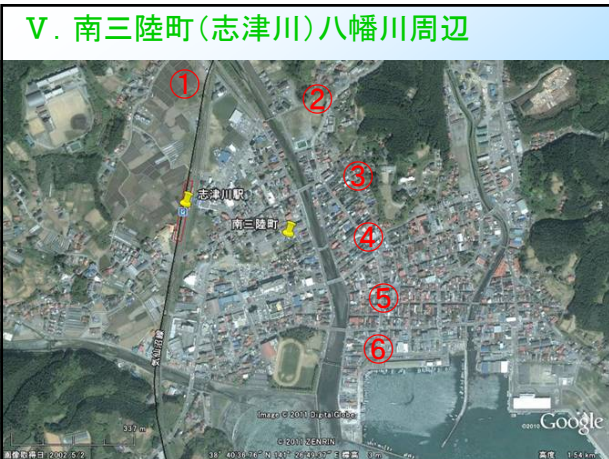
橋は強いが、6橋中3橋流失

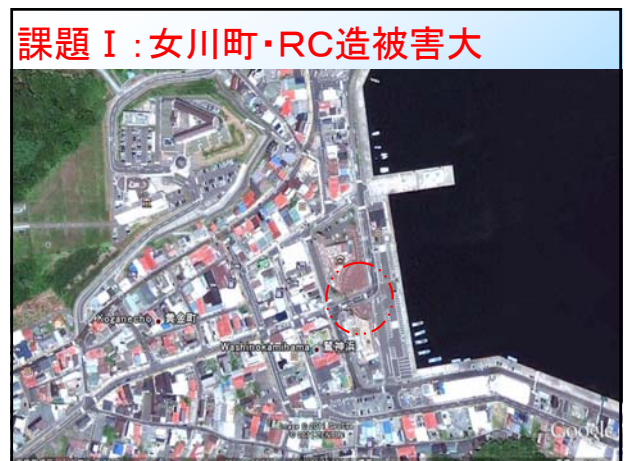
RC造・倒壊・移動

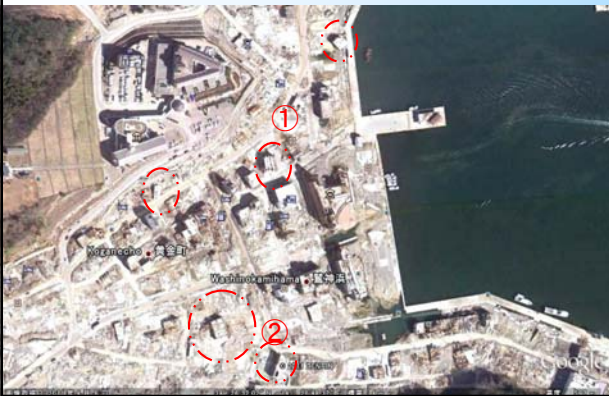
RC造: 流失していないが, 倒壊している

1. 津波避難ビル等に係るガイドラインの水平力では倒壊しない。
2. 天井との間に空気がたまって浮力が発生(浮力の影響)

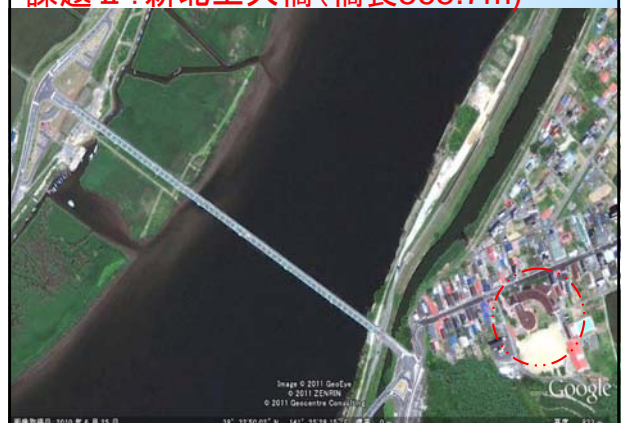
トラス桁2径間が流失

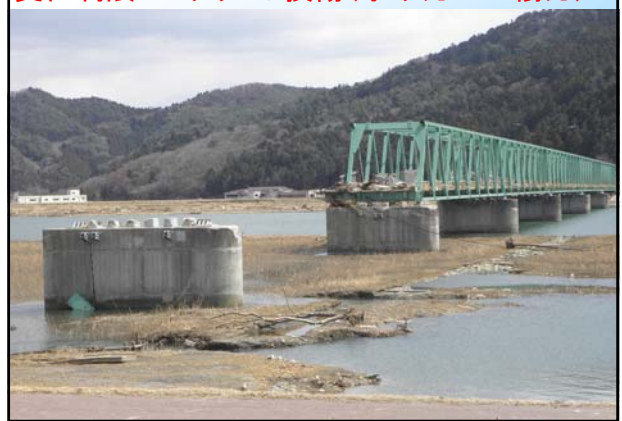
トラス桁400m移動

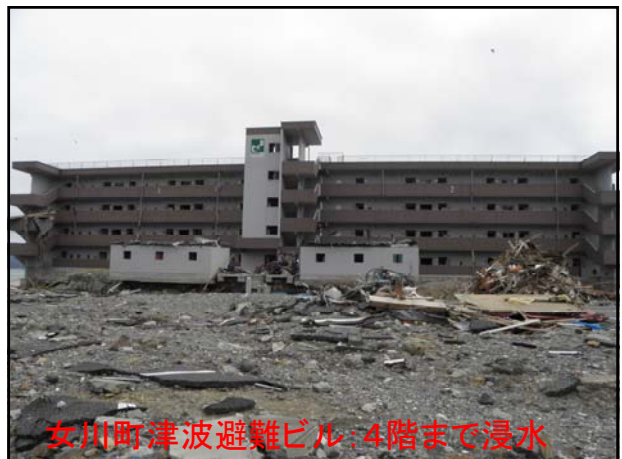
女川町津波避難ビル: 4階まで浸水
