南国市5号掩体の調査と補強検討

高知高傳 名誉教授 多类公太三

高知県南国市5号掩体

5号掩体調査の目的及び調査項目

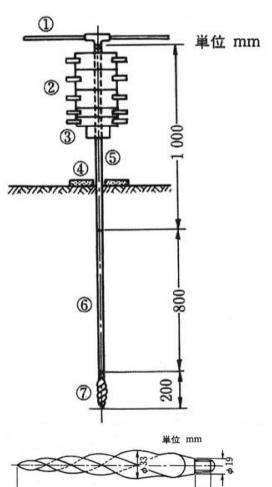
スウェーデン式貫入試験

- ①ハンドル
- ②おもり
- ③載荷用クランプ
- 4押えプレート
- ⑤継足しロッド
- ⑥スクリューポイント連結ロッド
- ⑦スクリューポイント

標準貫入試験換算N値

【粘性土】3.0Wsw + 0.05Nsw

【砂質土】2.0Wsw + 0.067Nsw

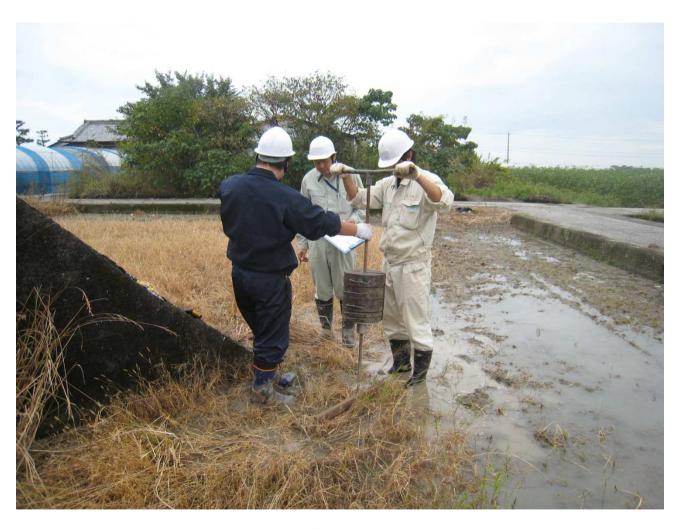
スウェーデン式貫入試験状況

試験状況

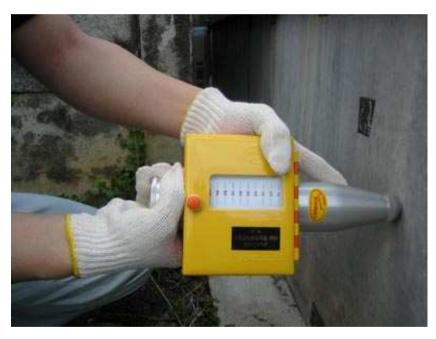
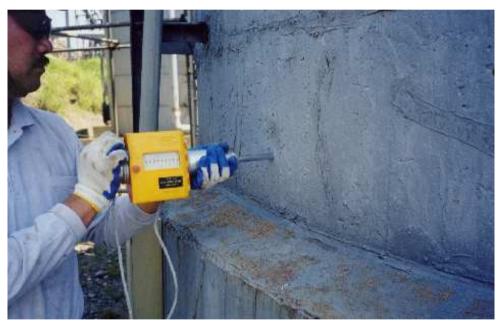
コンクリート強度試験(反発度法)

計測器 (シュミットハンマー)

計測状況

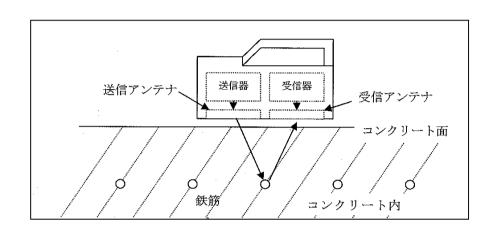
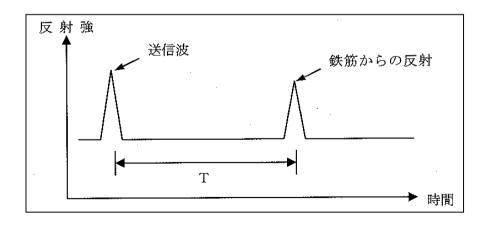
電磁波レーダー法による鉄筋探査(原理)

$$V = \frac{C}{\sqrt{\epsilon_{\gamma}}} \qquad (m/s)$$

C:真空中(空気中)の電磁波の速度(3x108m/s)

ε_ν: コンクリートの比誘電率(乾燥:4~12,湿潤:8~20)

$$D = \frac{1}{2} VT \qquad (m)$$

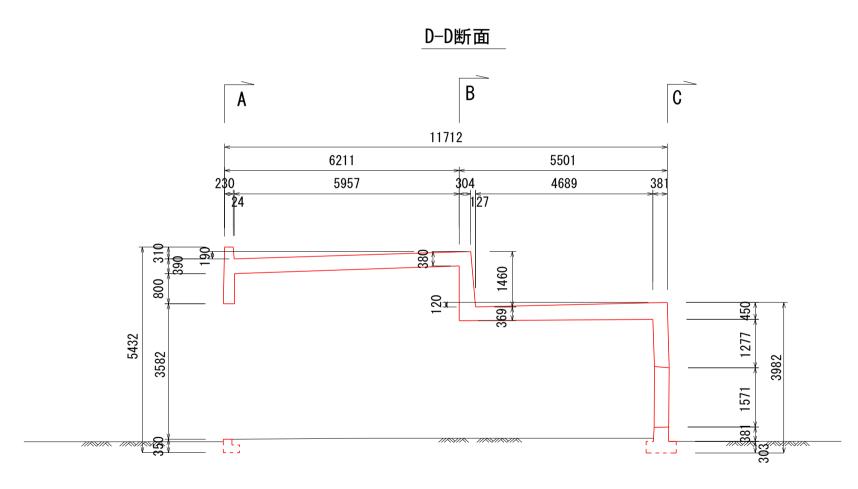
測量図(D-D断面拡大図)

- ① 平面的にも断面的にも5号掩体は整った形に出来ていない。 建設精度を要求していなかった上に短工期仕上げが要求された ためと推察される。
- ② D-D断面より掩体前面中央は極度に垂れ下がっている。 D-D断面より部材角(垂れ下がりの角度)は約1/40であり、 一般的な構造物であれば崩壊している数値である。
- ③ 前部大アーチのレベルを後部小アーチ後面のレベルまで 持ち上げて復元した場合の復元図と現況図の比較より、 前面中央の下がり及び前部大アーチの両端の股開きがおおきい。

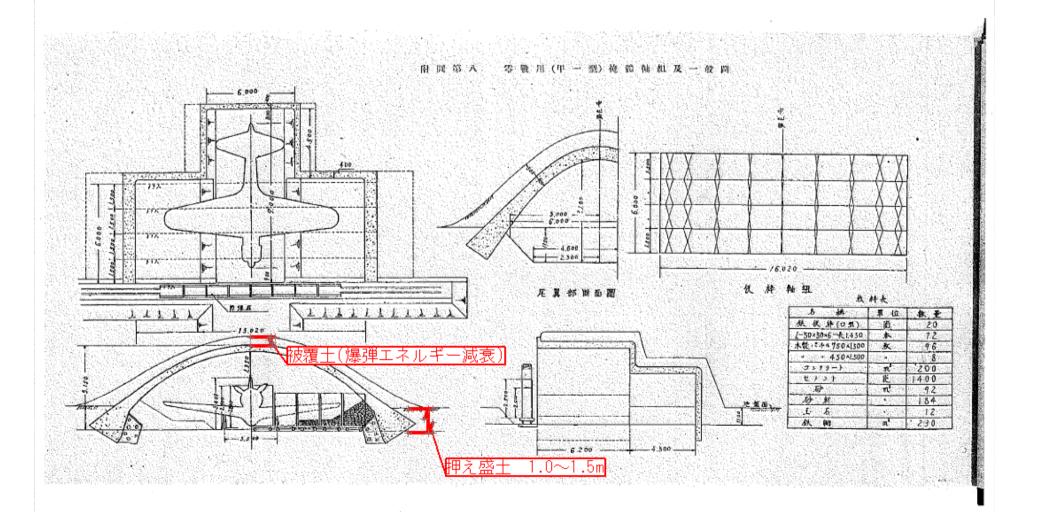
零戦用掩体

- ① 旧海軍耐弾構造基準によると砲弾を受ける天蓋のコンクリート厚は丙種で400mm以上としており、この構造物はこの範疇に入るものと考えられる。天蓋コンクリートの厚さランクは特甲、甲、乙、丙の4種類である。
- ② 南国市5号掩体(練習機「白菊」用)とほぼ同じサイズの「零戦」 用掩体の図面より、掩体の側面に土盛りによる押えがある。 これにより掩体の股開きが抑止される設計になっている。 一方、掩体の上面にはカモフラージュ及び爆弾のエネルギー減衰 のための厚さ400mmの土が載せられていたようである。この土は 股開きを助長する方向である。
 - これらはいずれも現存してはいないが、特に押え盛り土は構造上必要なものである。(零戦用は厚さ1100mm)。

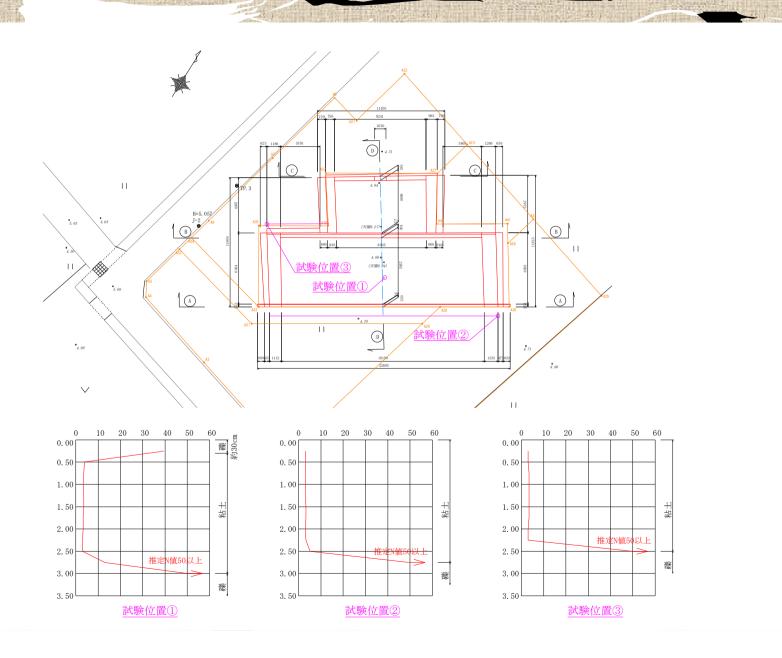
スウェーデン式貫入試験結果(N値換算値)

- ① 地表面下2.5m~2.7mは軟弱地盤(シルト)であり、その下はN値50以上の礫層である。試掘結果からもこのことは確認された。
- ② 付近の大湊小学校及び南国市立スポーツセンターにおけるボーリング 調査結果も同様の傾向を示しており、物部川扇状地の一般的な傾向と 一致している。
- ③ この結果と掩体の形状調査結果より、掩体は地表面付近のN値3程度の 軟弱地盤に支持されていることが判る。掩体前部は掩体後部に比べ重 量が大きくかつ支圧面積が小さいこと及び掩体後部は剛性が高いこと などから、掩体前部が掩体後部に比べ大きく沈下しさらに股開きが起 こっている傾向が説明できる。

このことが、掩体前部側面の大きなX形状のクラックの原因である。

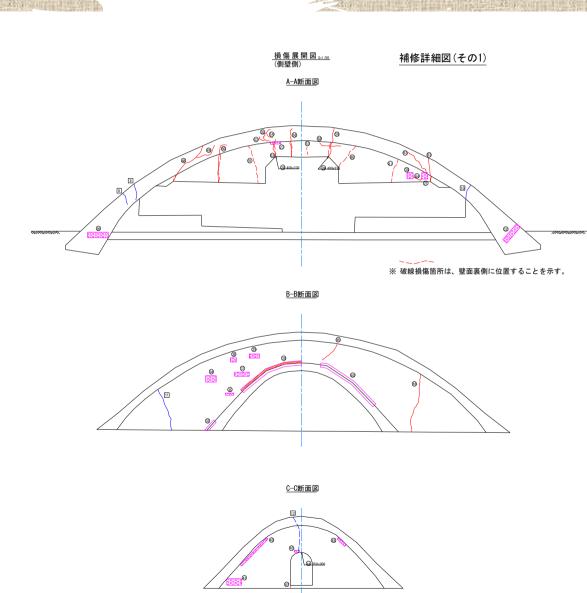
コンクリートのクラヅク調査結果(その1)

\sim	ひびわれ (幅W=0.2mm以上)
\sim	ひびわれ (幅W=0.2mm未満)
\sim	漏水、遊離石灰
	異物混入(型枠材等)
	うき
0000	豆板

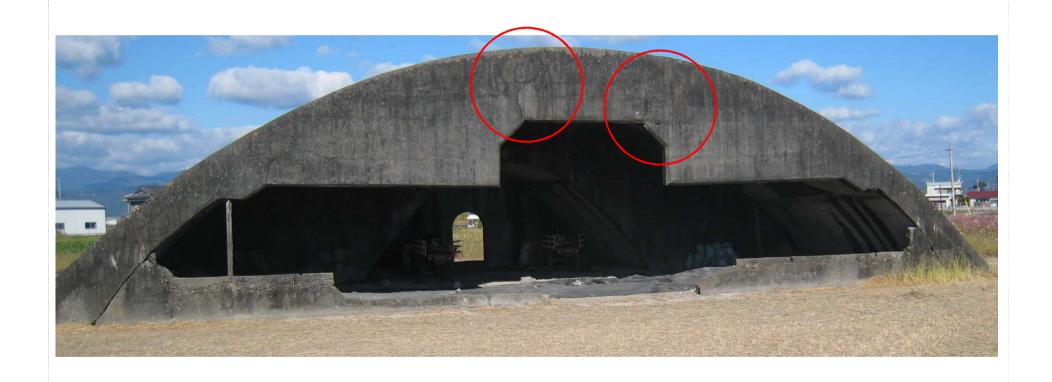
クラックの状況(前面壁クラック)

- ① 前部大アーチ、後部小アーチとも、頂部に曲げに起因する前後方向の大きなクラックが 発生している。
- ② 前部の沈下と前部アーチの股開きにより、前部アーチの両側(アーチ基礎に近い側)のアーチ面に45°方向のX型の大きなクラックが発生している。後部アーチ・後面壁・中間隔壁の部分は剛性が高くスパンも短いため沈下・変形が小さいのに対し、前部大アーチは剛性が低くスパンも長いため前方への傾斜及びアーチの股開きが発生していることに起因している。基本的に基礎の支持力不足が原因である。
- ③ 前面壁隅角部に応力集中クラックが発生している。構造的にアーチ荷重は前面壁に作用している。
- ④ 後部小アーチの頂部付近の高さで中間隔壁の後面に大きなほぼ水平なクラックが発生している。掩体が前方に傾いていることによる曲げクラックである。
- ⑤ その他、浮き・豆板・漏水・遊離石灰等も多く今後の更なる劣化が懸念される。
- ⑥ これらのクラックのため降雨時には雨漏りが多い。雨漏りはコンクリートや鉄筋の 更なる劣化を招く。
- ⑦ 最大クラック幅は5mmであり最大クラック長は5.2mである。

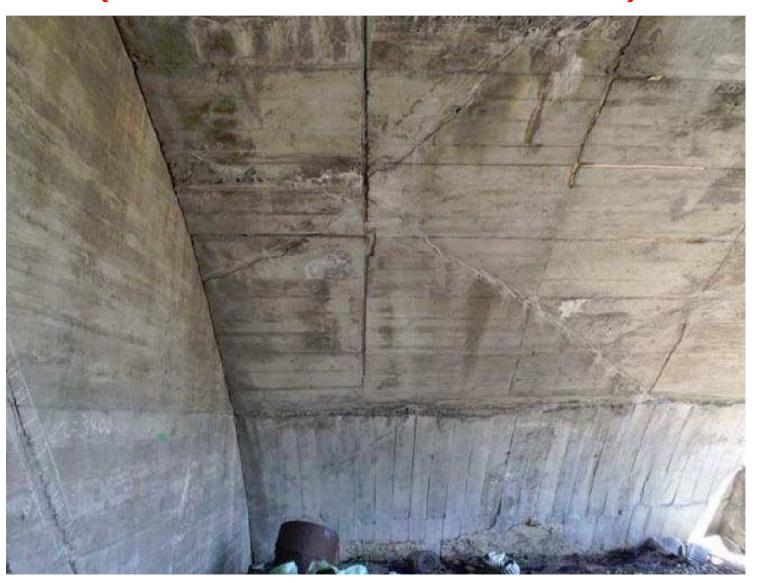
クフック以状況(アーナ部果側内面クフック

(漏水、遊離石灰も見られる)

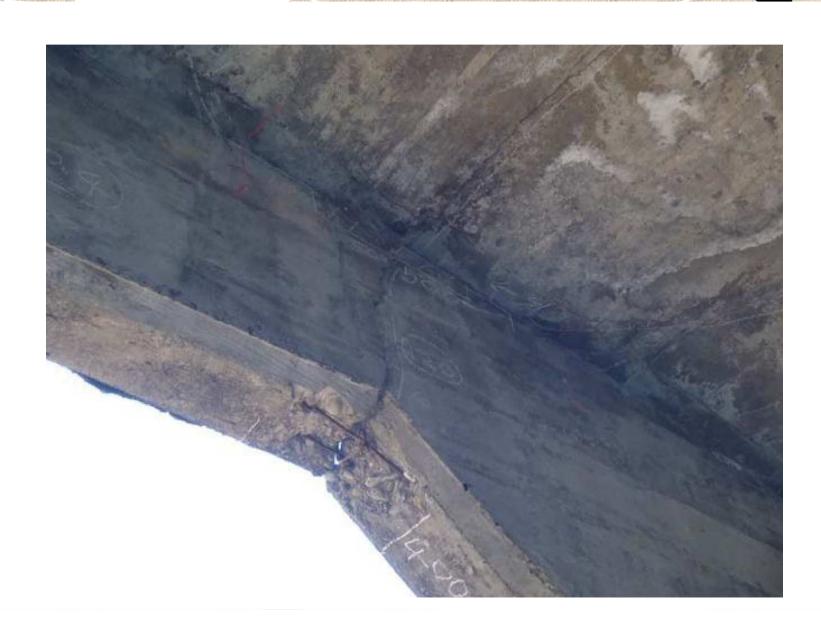
前面壁隅角部鉄筋

- ① 掩体天端付近にはアーチ方向にもアーチ直角方向にも鉄筋は存在しない。
- ② 掩体前面大アーチの基部(両端部)には、アーチ方向(長手方向)に不規則に鉄筋(長さ3m)が存在するが、アーチ直角方向(短手方向)には、鉄筋は存在しない。板厚方向の位置は中央部に存在する。鉄筋のピッチは西側が530mm~2900mmであり、東側は450mm~1500mmである。
- ③ 後部小アーチに鉄筋は存在しない。
- 4 中間隔壁には、200mm~260mmの間隔で縦筋が、240mm~330mm間隔で横筋が、いずれも 断面中央に存在する。
- ⑤ 前面外壁には180mm~220mmの間隔で縦筋が、約300mm間隔で2列の横筋が確認された。
- ⑥ 前面壁切欠きコーナーハンチ部のコンクリート欠損状況よりこの部分に使用されている 鉄筋は錆びており、明瞭には分からないが直径6~9mm程度の丸鋼(異形鉄筋ではない) であり付着力も小さいと考えられる。前述のクラックの状況、コンクリート強度等も 合わせ構造的評価はさらに下がる。中性化が進んでいることも含め慎重な対応が必要 である。
- ⑦ 掩体前面の沈下が大きくなっている現象に対し前後方向の鉄筋は存在しない。

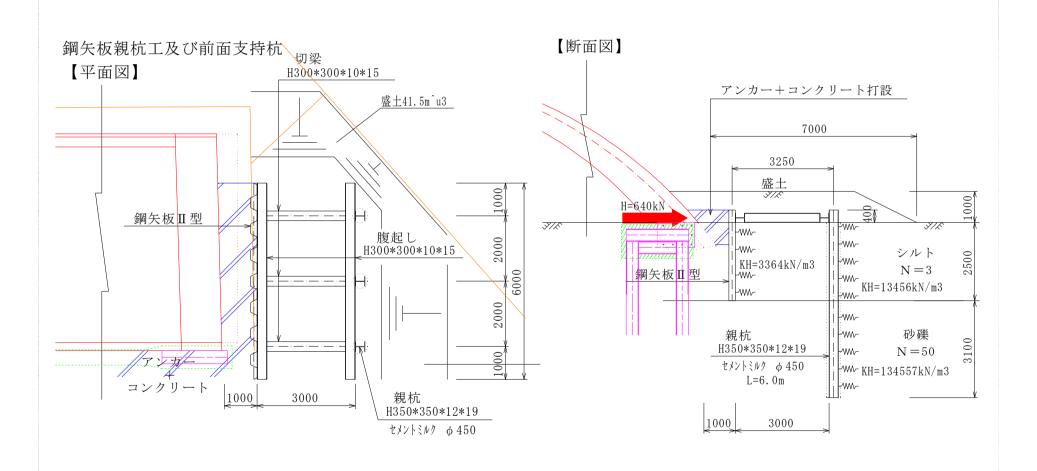
鋼矢板親杭工及び前面杭支持工

No.	工法の名称	I	法	Ø	概	要	B	的	及	び	特	徴	備	考
3-1	鋼矢板親杭工		・股開き ・施工中 ・3-2に	安全性		・押え盛土工併用								
3-2	コンクリート 床版親杭エ	コンクリー	親杭H35	・完成後・施工中	・股開き防止 ・完成後の安全性は高い ・施工中安全性要注意 ・3-1に比べコスト低い						并用

- 1. 検討した工法を効果および経済性を考慮し、選択・組合わせにより決定。
- 2. 工法と効果
 - 1)基礎の股開き防止は必須。
 - 2)コンクリートは補強及び漏水対策として樹脂注入を行う。
 - 3)炭素繊維工・鉄骨工事は補強が目的であり、特に鉄骨工事は本格的耐震工事である。
 - 4)樹脂施工は漏水対策を十分行う。
 - 5)コンクリート床板-親杭工は、施工にあたり安全対策を十分に行う。
 - 6)鋼矢板-親杭工またはコンクリート-床板親杭工は行うのが良い。
 - 7) 掩体基礎工、コンクリート樹脂施工にあっては、鋼矢板-親杭工またはコンクリート床板-親杭工を前もって施工する。
 - 8)施工計画にあたっては、支保工等の安全対策を十分に講じる。

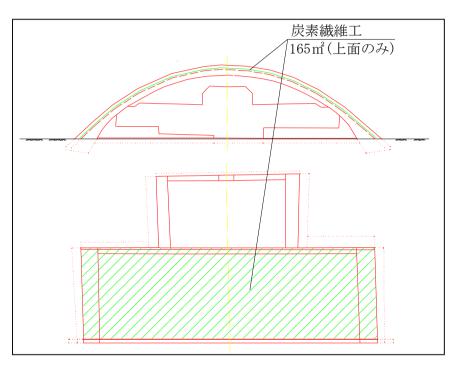
炭素繊維工

炭素繊維の特徴:①圧縮強度・面外のせん断強度なし。

②引張強度は鋼材の10倍以上ある。

③アーチ面内引張力16kgf/cmに対し十分安全。

採用上の課題:①コンクリート地肌が見えなくなる。

②紫外線劣化がある(フッ素コーティング)

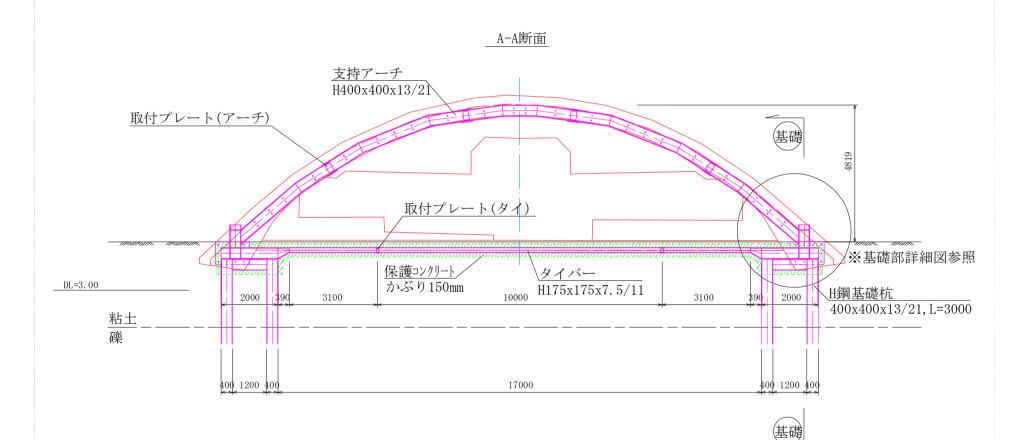
鉄骨によるアーチの補強

・基本的に2面または1面の補強アーチ構造。掩体アーチに沿わせる。

- ・補強アーチの掩体内配置は支持層への基礎施工困難。
- 後方小アーチ、中間隔壁、後部壁等が前後方向の剛性が十分か。
- 前方大アーチが一体化されているか。

- 1. 前方アーチは樹脂注入または炭素繊維貼付けにより 一体化する(必須)
- 2. 後方小アーチ、中間隔壁、後方壁は剛性が十分あり、 前後方向に耐えられるものとする
- 3. 基礎は深さ2.5m~2.7mの支持層とする。
- 4. 1面アーチを掩体前面外壁に沿わせ、掩体アーチと ケミカルアンカーで定着する。
- 5. 美観上の問題は止むを得ないものとする。

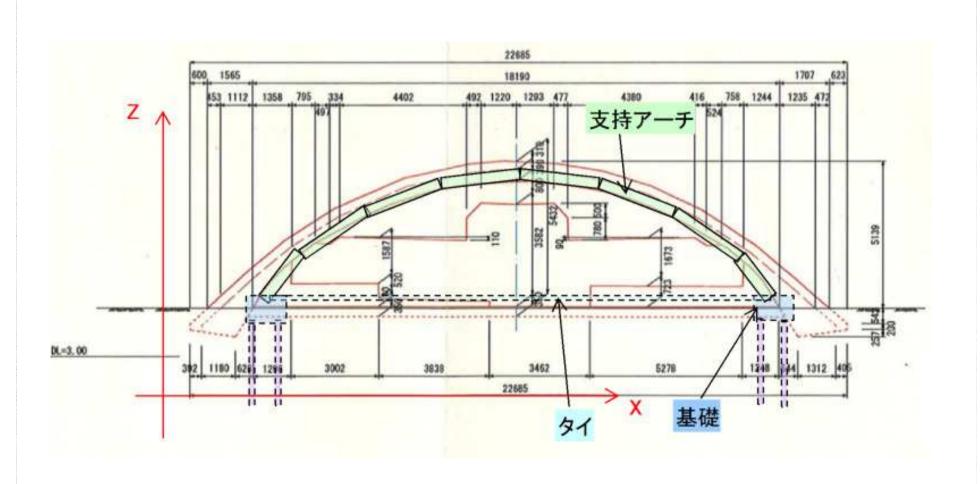
掩体支持アーチー骨組図

- 1. 掩体アーチに沿ってH400x400x13/21の鉄骨を掩体アーチ前面外側 に一面配置とする。
- 2. **下部アーチ間はH175x175x7.5/11のタイビームで結ぶ**。
- 3. 基礎に作用する鉛直力は長期の60.2tf、短期の75.2tfである。 基礎杭はH鋼400x400x13/21,L=3000mm,2本/片側である(合計4本)
- 4. 掩体アーチと鉄骨アーチは、片側につきD-25@300を9本、埋込長 300mmのアンカーで定着する。
- 5. 掩体アーチに作用する面外方向引張力は16kg/cmである。
- 6. 掩体アーチをクラック接着剤注入または炭素繊維貼付で一体化する。
- 7. 美観上の問題は残る。
