鋼床版の疲労研究

疲労損傷の事例研究から
東京ゲートブリッジの鋼床版まで

東京都市大学
三木千壽

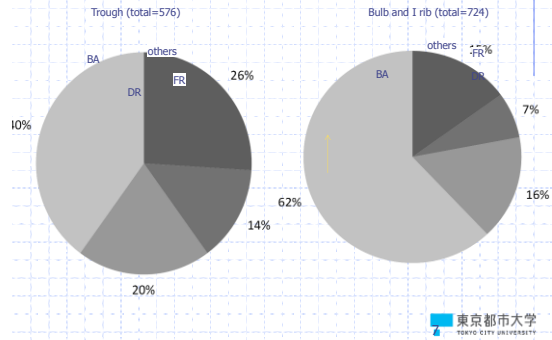
首都高速道路での疲労損傷のモード

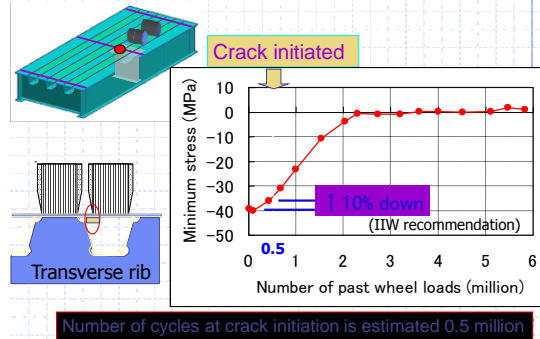
Stress change at connection

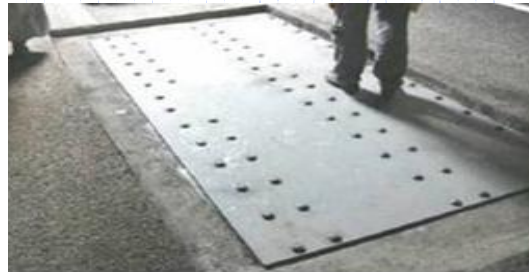
当て板による補修: トラフの上にはボルトを打つことができない。亀裂の再発生

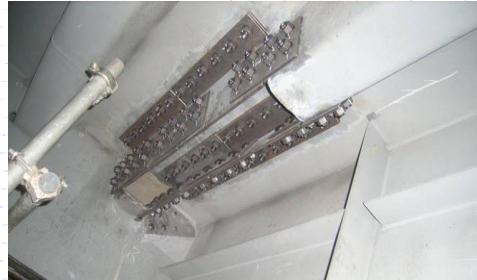
Partial replacement of trough rib

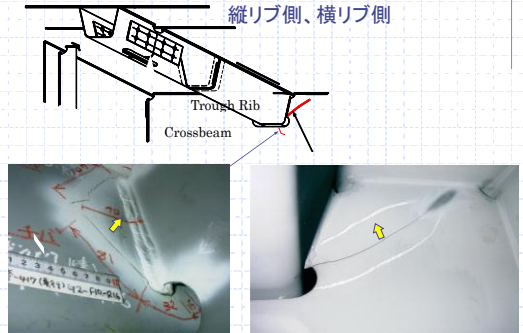
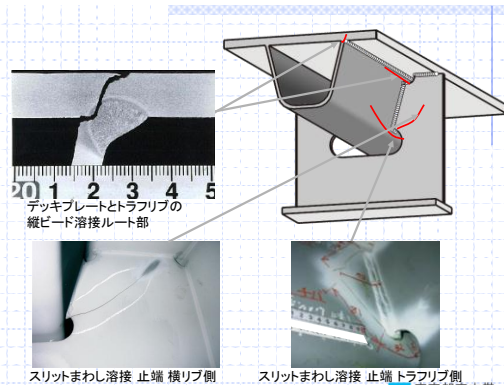
縦リブ横リブ交差部の疲労亀裂
上側と下側のスカラップ
縦リブ側、横リブ側

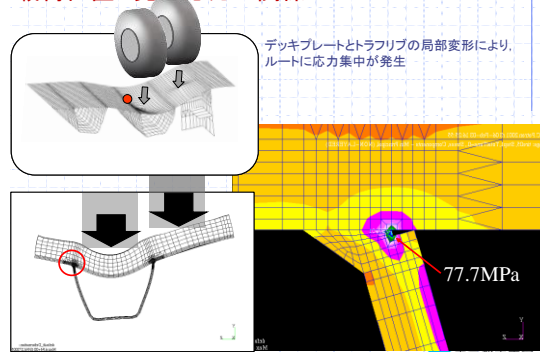
載荷位置と発生応力の関係

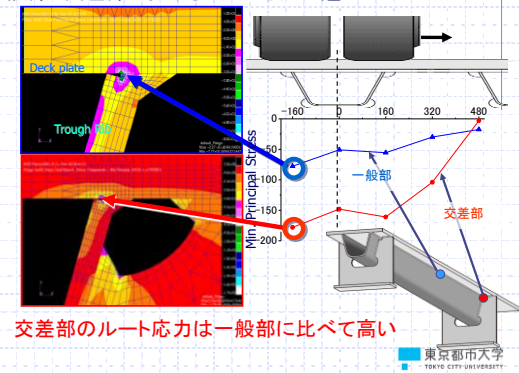
一般部と交差部におけるルート応力の違い

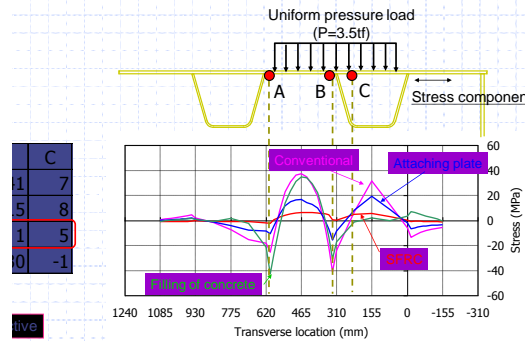
Evaluation of effectiveness by FEM

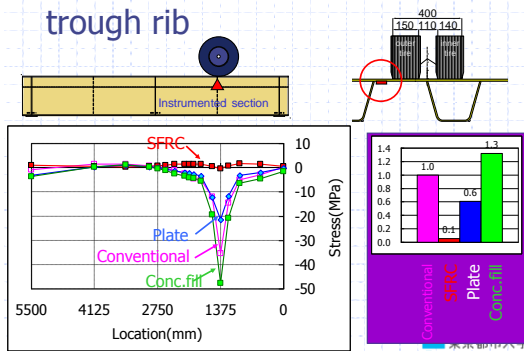
Effectiveness at outside trough rib

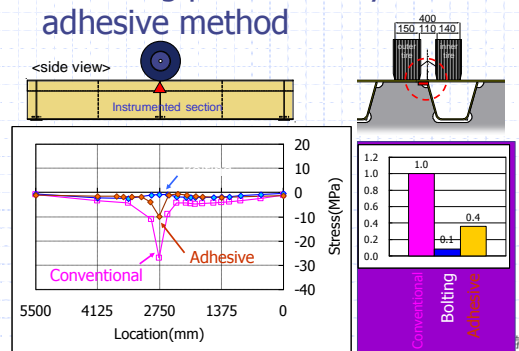
Attaching plate fixed by adhesive method

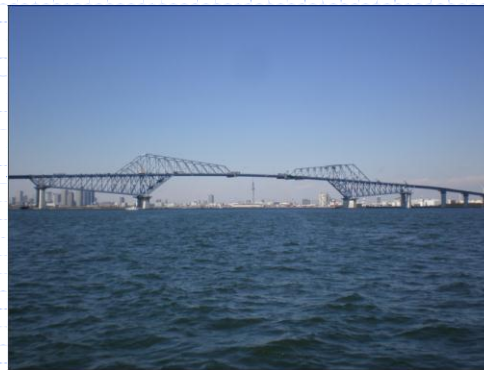
Total length: 760m
Span: 160m+440m+160m
3 span continuous girder bridge
Truss – Box Hybrid structure

General view of Tokyo Gate Bridge

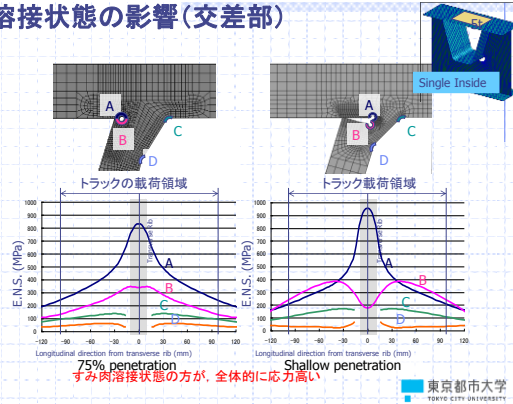
溶接状態の影響 (交差部)

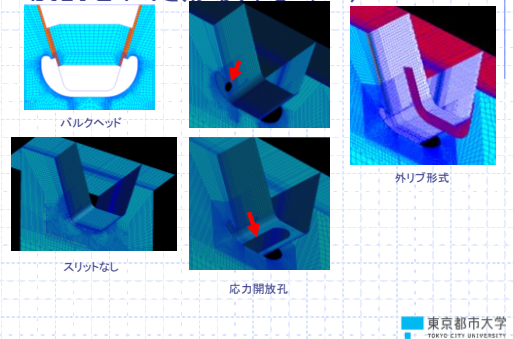
検討された形状 (その2)

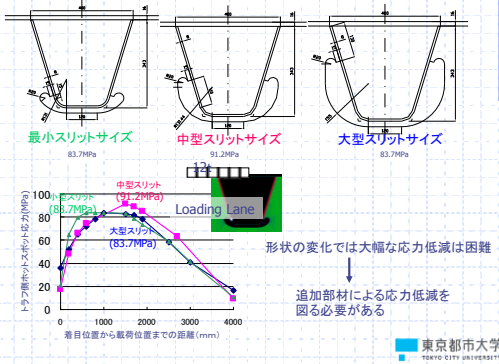
スリット形状の違い

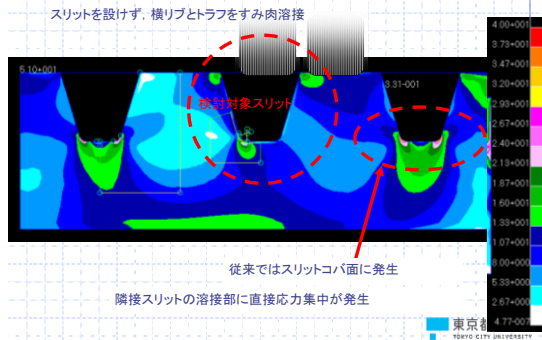
スリット無し

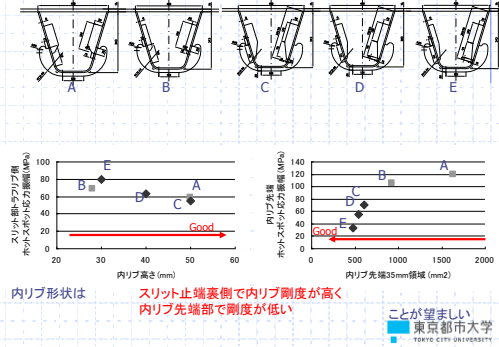
内リブ形状と止端応力の関係

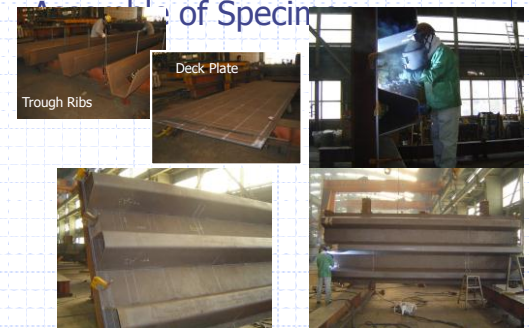
Photo of Specimen

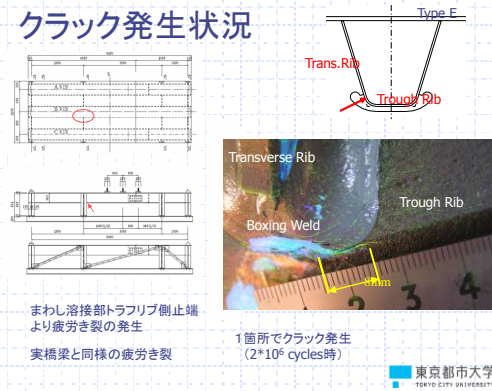
クラック発生状況
